Nota: Precipitaciones del día 5 de junio de 2021

Se informa respecto a las precipitaciones de la madrugada del día sábado 5 de junio de 2021 y su afectación a las instalaciones de la UAM.

Gerencia de Proyectos y Obras – UAM

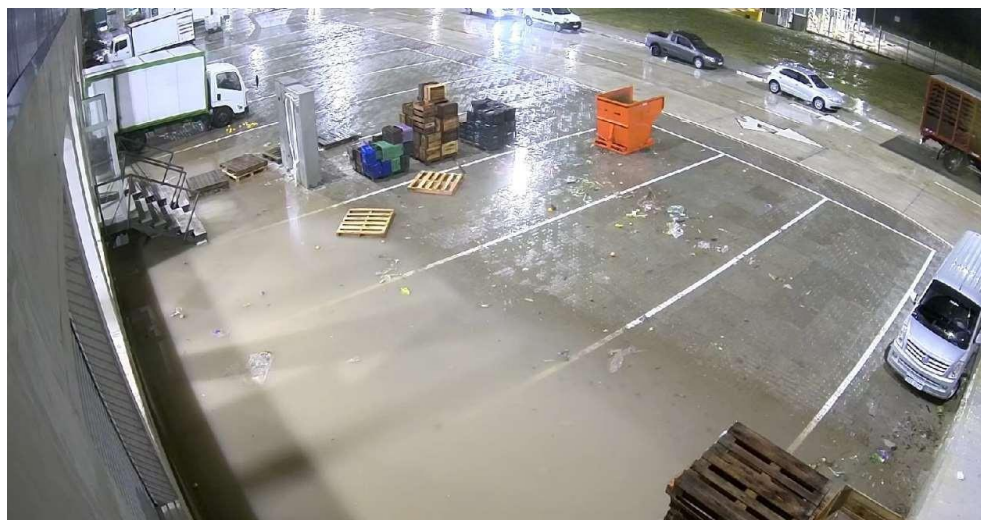
Foto 5:00 AM – Nave Logística – Andén Norte esquina Este

Se obstruyó la salida de un pluvial en una esquina del andén Norte de la Nave de Actividades Logísticas. Allí se vieron afectados 4 andenes, del total de 550 con los que se cuenta en las 6 naves existentes en la UAM.

El evento se produjo al inicio de la operativa (aproximadamente a la hora 04:00 AM) y quedó resuelto a la hora 05:45 AM (se adjuntan fotos de la hora 05:00 AM y la hora 05:30 AM).

En esta esquina aún no se había colocado los prototipos de captación que se están implementando en los puntos bajos (ver informe del 26 de mayo).

Se entiende que, una vez concluida esta tarea, en caso de lluvias excepcionales si se produjera una acumulación de agua debería evacuarse rápidamente. También la solución aportada permite la intervención más rápida y eficiente de nuestro personal de limpieza.
