Informe regueras obstruídas durante eventos de lluvia

Se envía informe resumen de la situación encontrada de obstrucciones en regueras/captaciones en los andenes Norte de los Mercados de Frutas y Hortalizas (A, B, D y E), Mercado polivalente (Nave C) y Nave Logística.

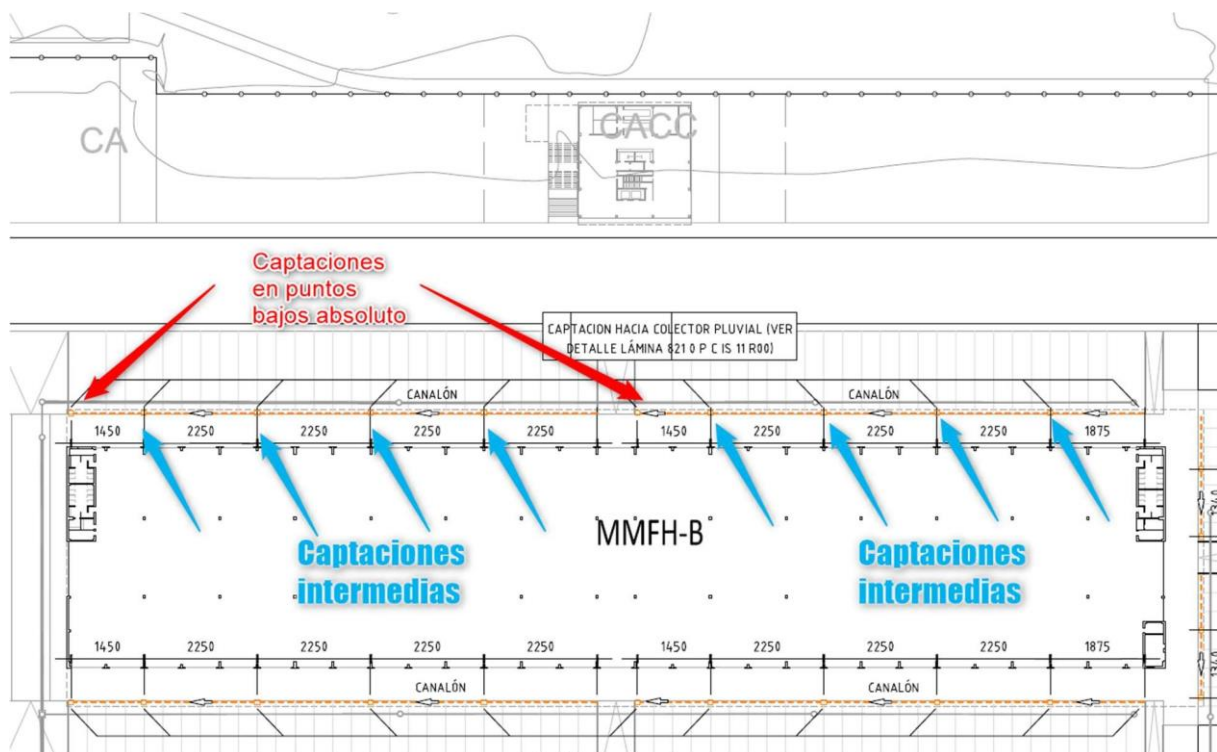
Imagen 1: Plano de Proyecto - Captaciones

La altimetría del proyecto de la UAM ha sido diseñada con pendientes hacia los andenes Norte de las distintas naves donde existen captaciones a lo largo de una reguera abierta (ver imagen 1). Los puntos de captación en dicha reguera contra las rampas resultan así en puntos bajos absolutos. Se muestra la ubicación de los distintos en la siguiente imagen (ver imagen 2).

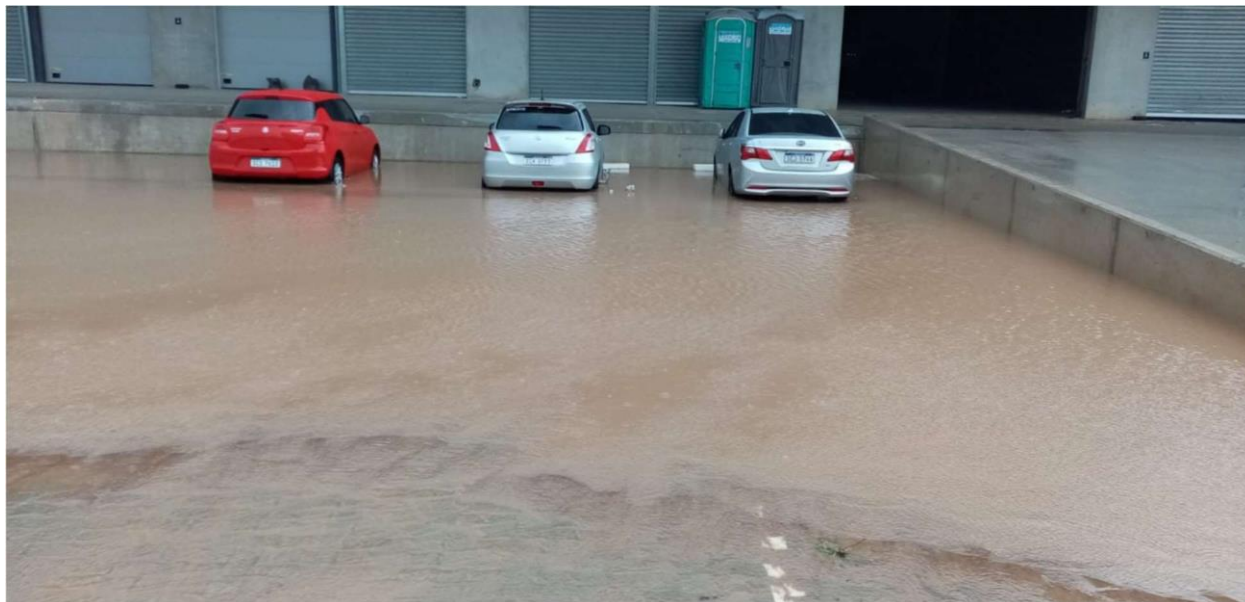
El primer evento de lluvia en el que se detectó este problema fue el 8 de Febrero de 2021. Allí se produjo una obstrucción importante en el Norte de Naves A y B. (Ver imagen a continuación).

Foto del 8 de febrero de 2021

Por ser previo a la mudanza, en este caso no había operativa. Si bien al principio se pensó que los residuos de las obras de operadores eran el principal problema, luego de estudiado mejor el problema y desobstruidas las captaciones, se pudo concluir que la acumulación de tierra y arena proveniente de los taludes aún no estabilizados fue la causa principal.

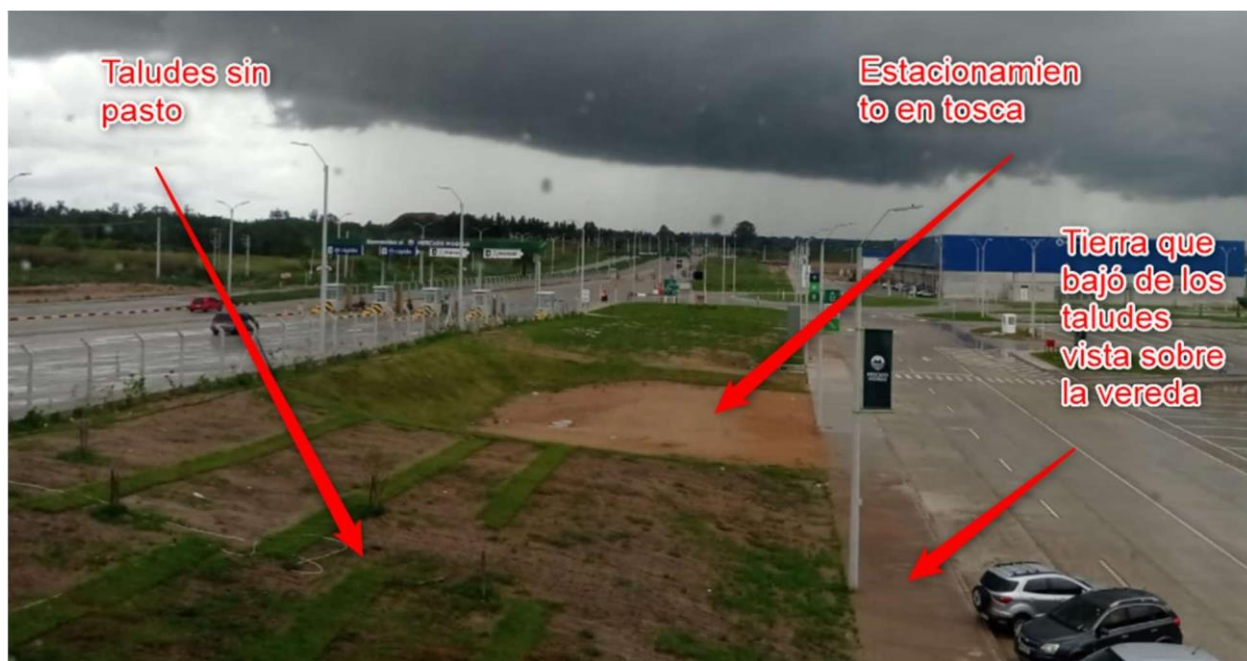
Foto del 8 de febrero de 2021

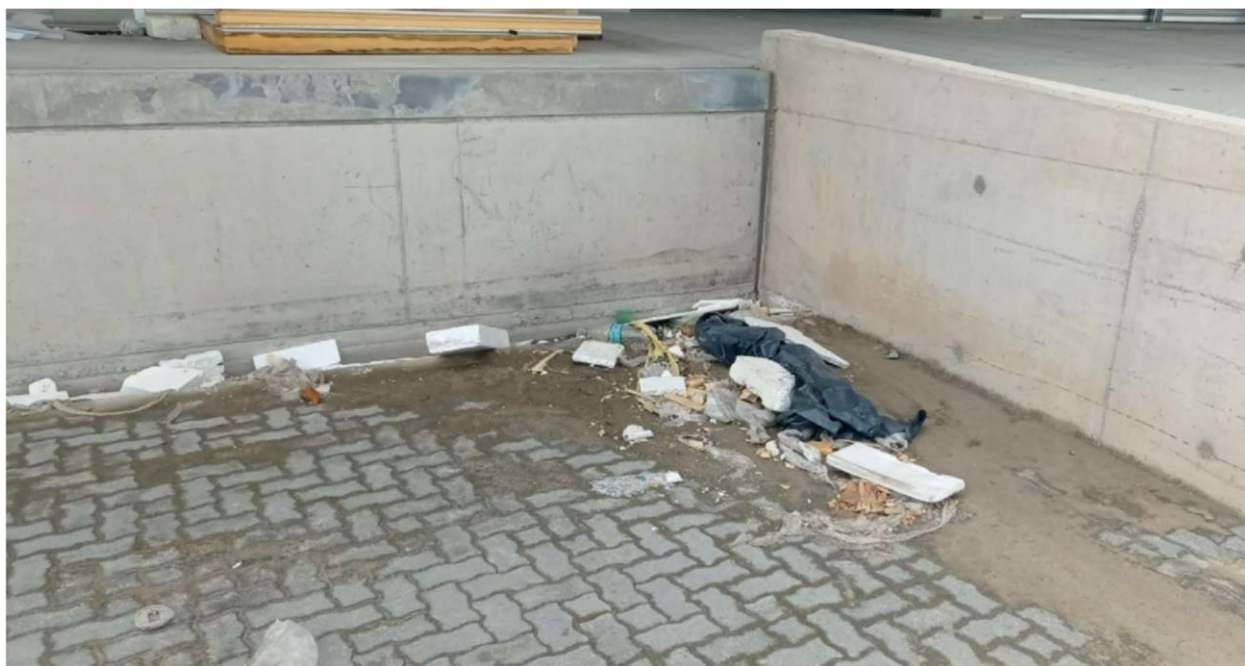
Foto del 8 de febrero de 2021 al Norte de Nave B luego de la lluvia

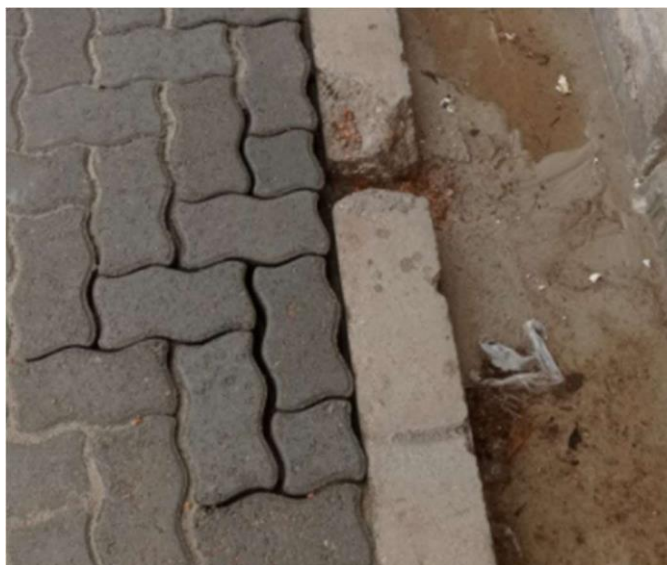
Fugas de arena de asiento de adoquines

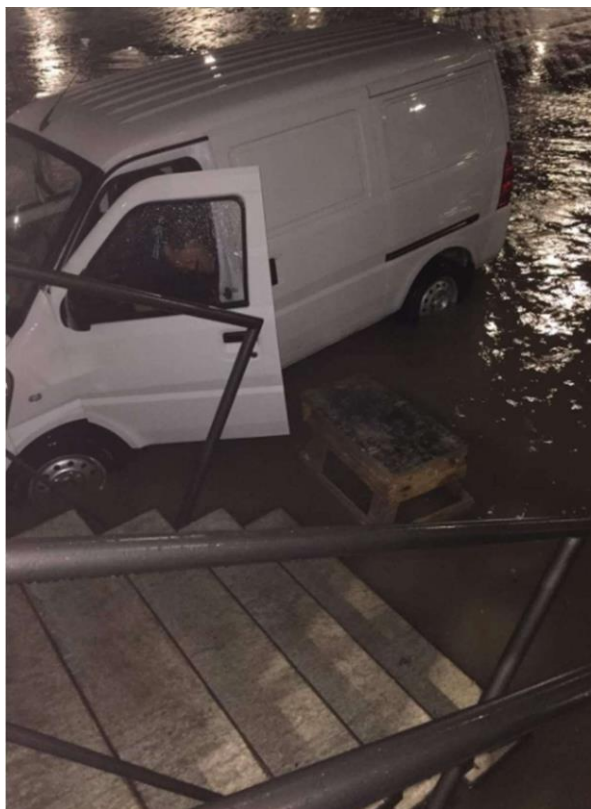
9 de abril de 2021

En este caso el principal punto de problema fue en el punto mínimo absoluto al Norte de la Nave Logística y allí también fue detectado un problema de obstrucción por tierra, en este caso del cantero que se encuentra al lado del punto bajo y que tiene niveles más altos. En ambos lugares se acumuló agua durante un corto lapso, pero igualmente generó molestias a los operadores.

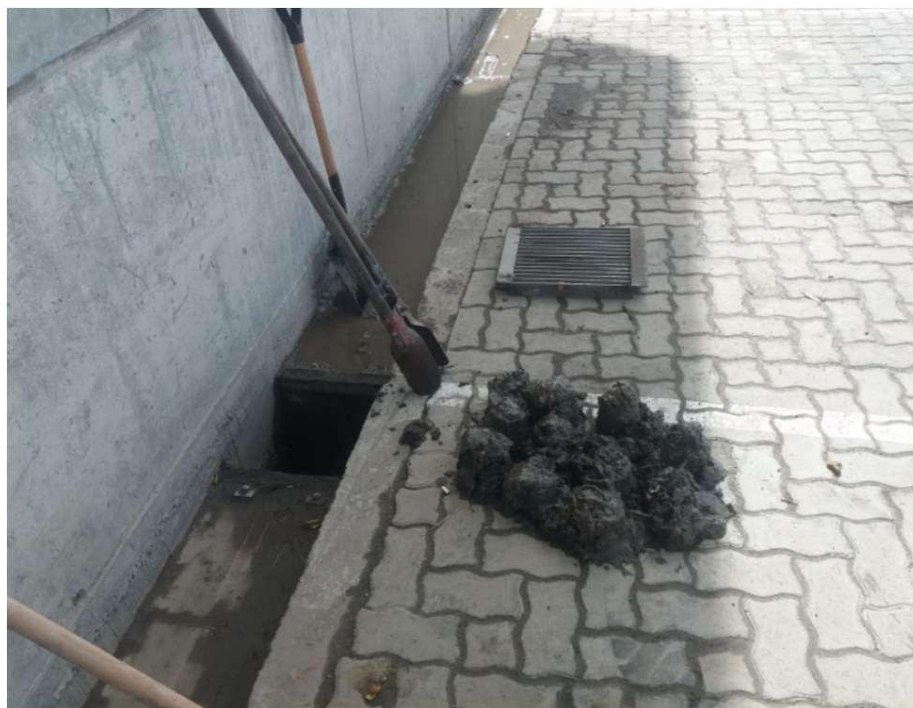
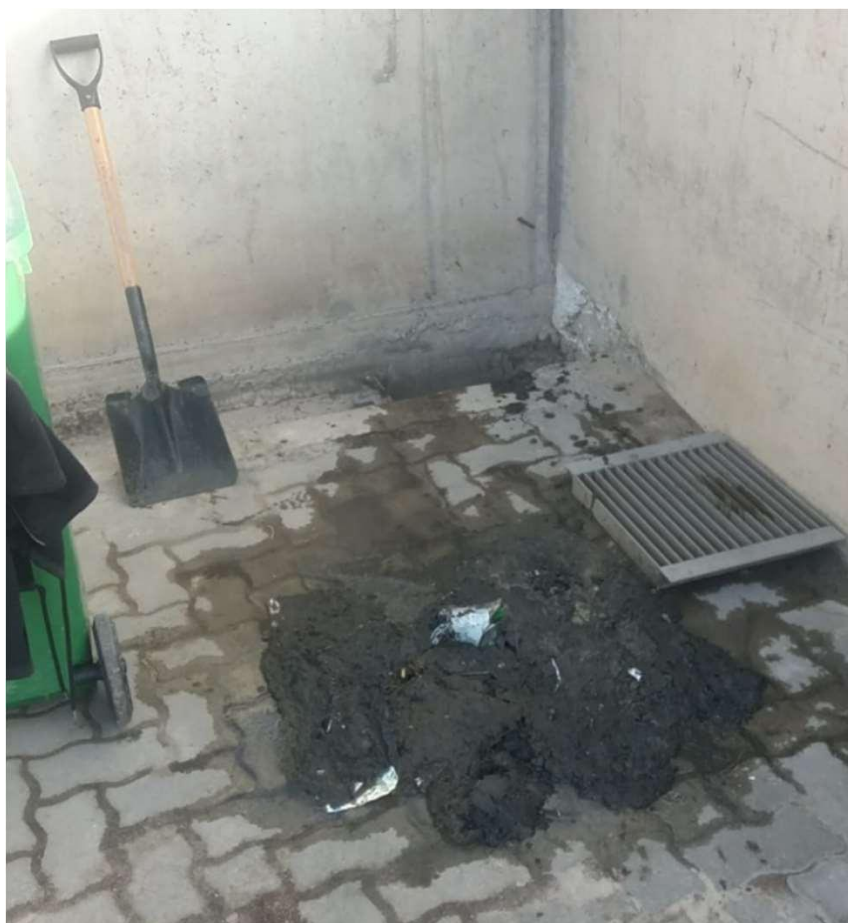
Este día también se acumuló agua en algunos andenes norte, por obstrucción de captaciones, principalmente Nave E. Se realizó registro fotográfico luego de la limpieza.

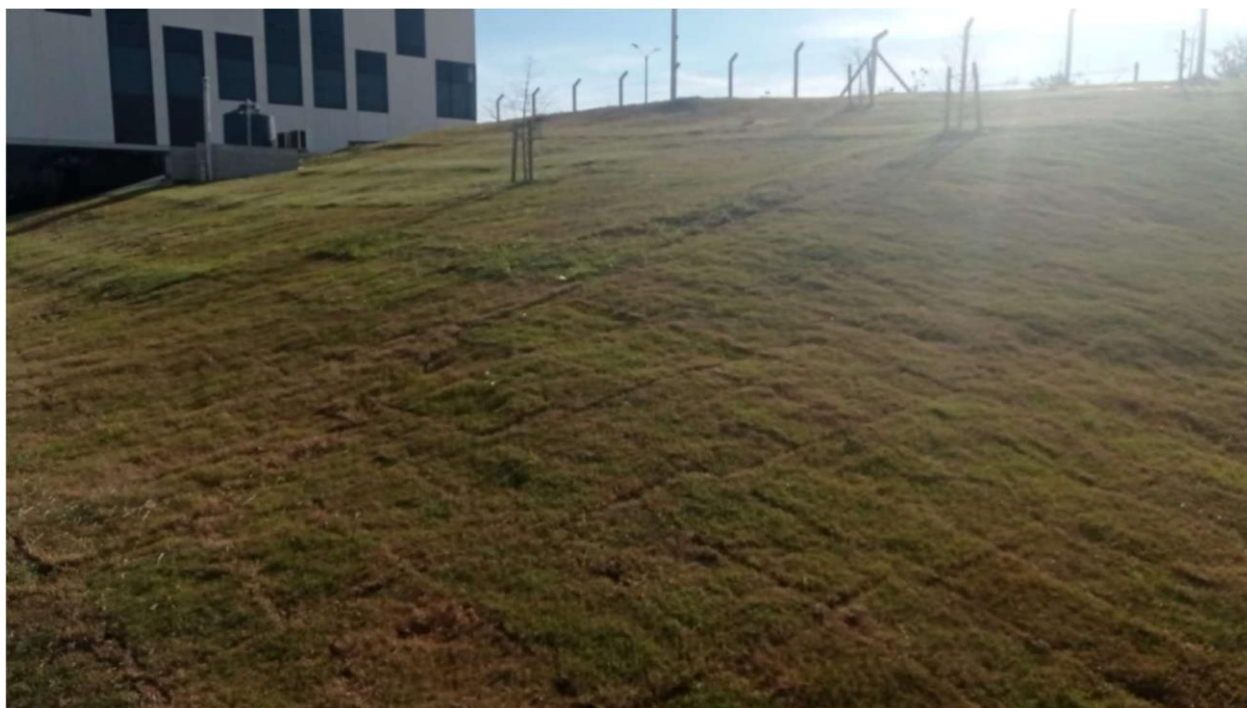
Foto del 14 de mayo de 2021 frente a Nave B

Se ha trabajado en los taludes empastados frente a Naves A y B mediante colocación de tepes y la pavimentación del estacionamiento que estaba en material granular. Se presentan imágenes a continuación.

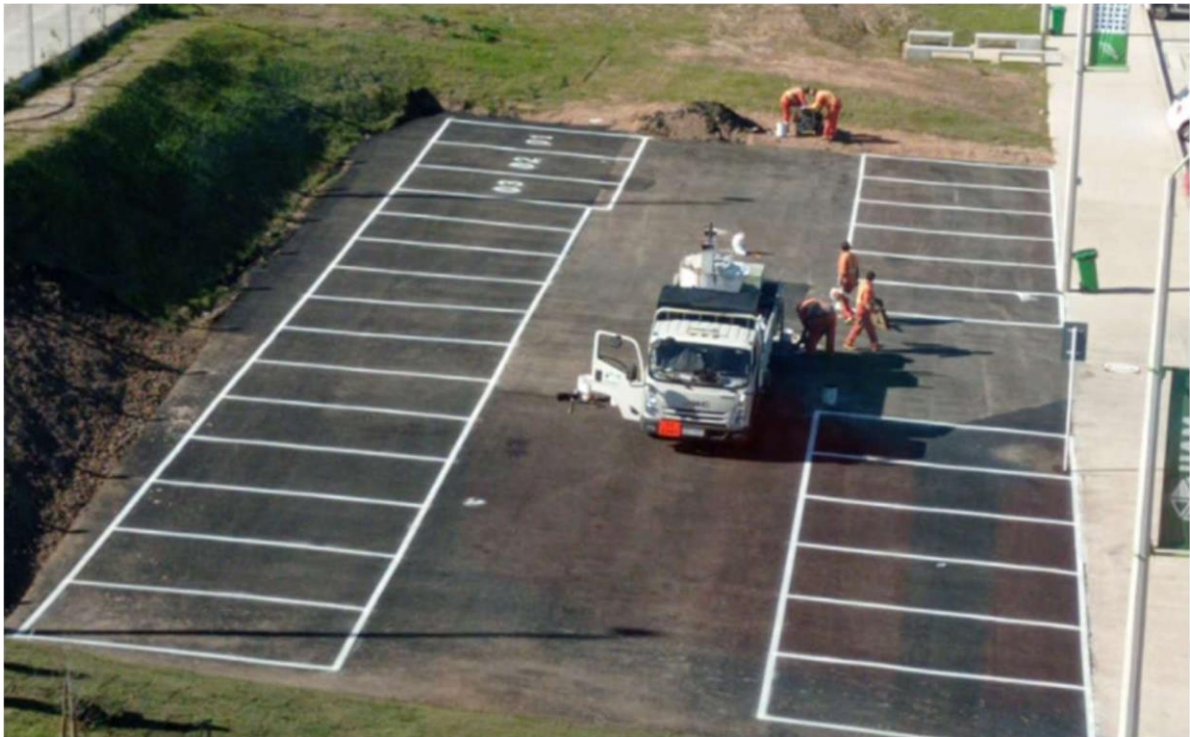
Pavimentación de Estacionamiento del Edificio Administrativo el 30 de abril de 2021

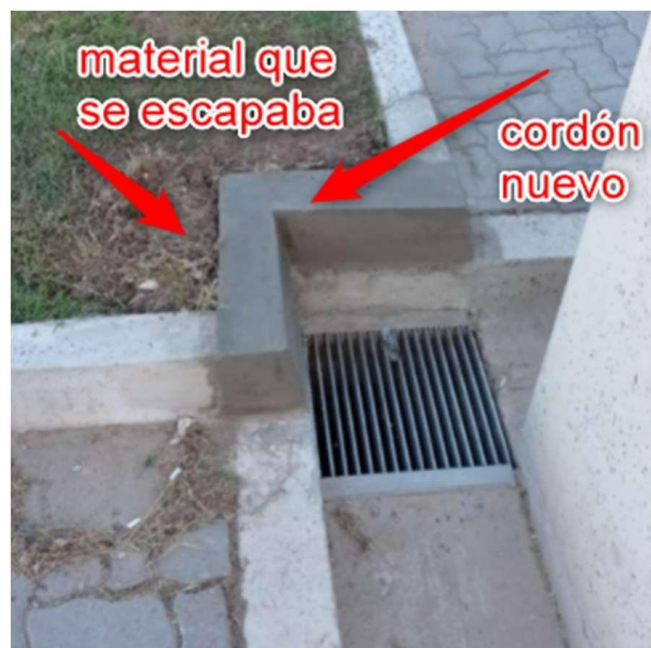
Sector contra Nave Logística en el que se hormigonó la vereda

Se realizaron cierres donde el material estaba fugando cuando llovía a las captaciones

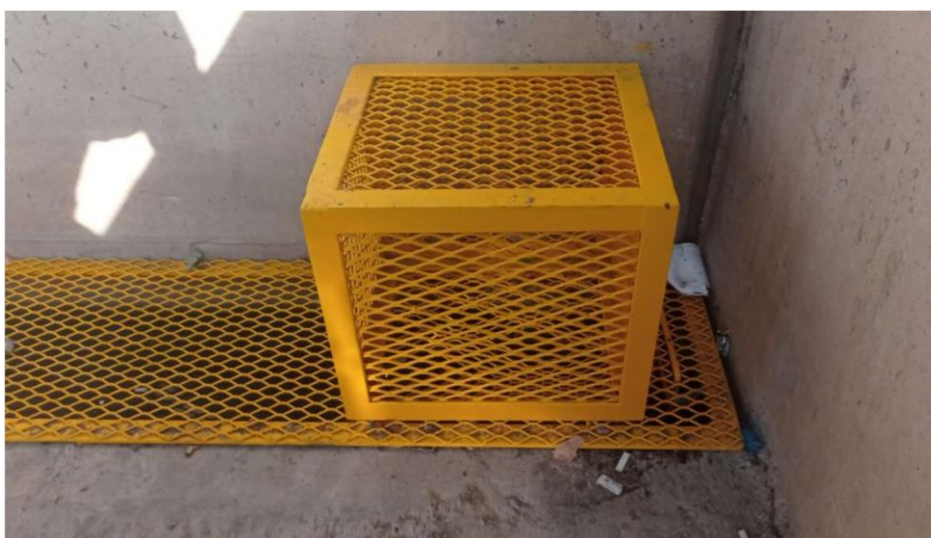
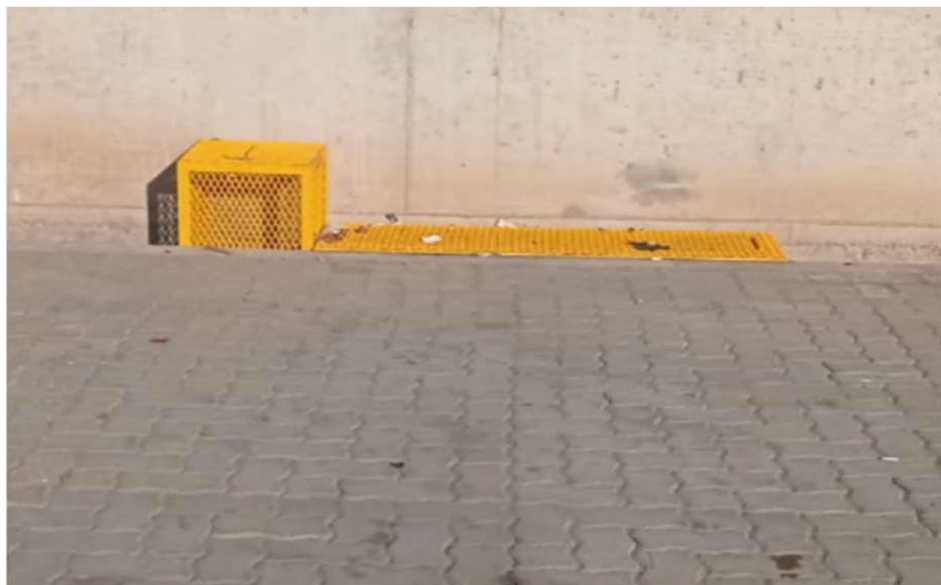
Prototipo UAM

Los prototipos UAM son más livianos, tienen menos posibilidad de entrada de objetos planos (bandejas, etc) y de vandalismo. Fueron pensados por personal que está vinculada a la tarea de la limpieza a diario y se entiende por la especificidad de la tarea resultan más económicos que ser contratados externamente.

Se trabajó sobre los puntos mínimos absolutos intentando aumentar el área de captación que pueda ser obstruída. Con regueras del ancho de un andén (3,75 m) y piezas altas que multiplican por 3 el área sobre la captación. Fueron pensados dos prototipos: Uno suministrado por el consorcio Saceem-Grinor-HyG y otro por nuestro equipo de infraestructura.

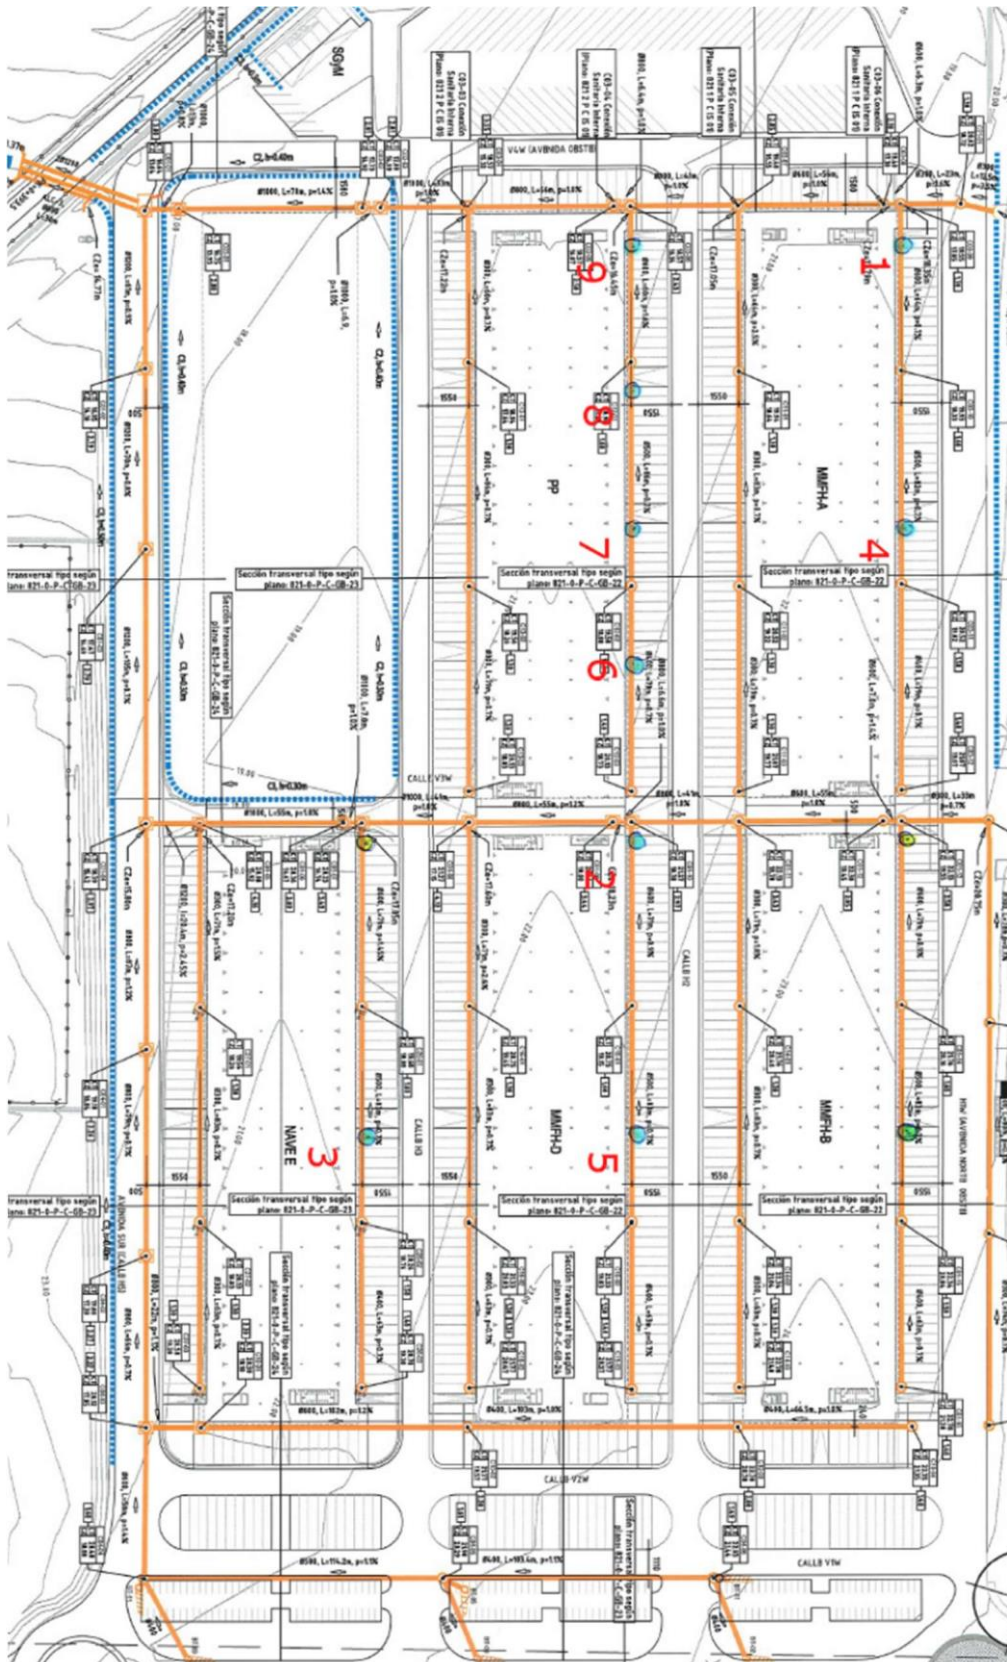
Esquema de colocación progresiva: Verde, ya colocado Consorcio, Amarillo, ya colocado prototipo UAM, Celeste, a colocar prototipo UAM

En base a esta experiencia y los buenos resultados en las primeras lluvias luego de colocados, se ha establecido un plan de trabajo para la colocación progresiva de los mismos según el siguiente esquema.
