Informe regueras obstruídas durante eventos de lluvia

Se envía informe resumen de la situación encontrada de obstrucciones en regueras/captaciones en los andenes Norte de los Mercados de Frutas y Hortalizas (A, B, D y E), Mercado polivalente (Nave C) y Nave Logística.

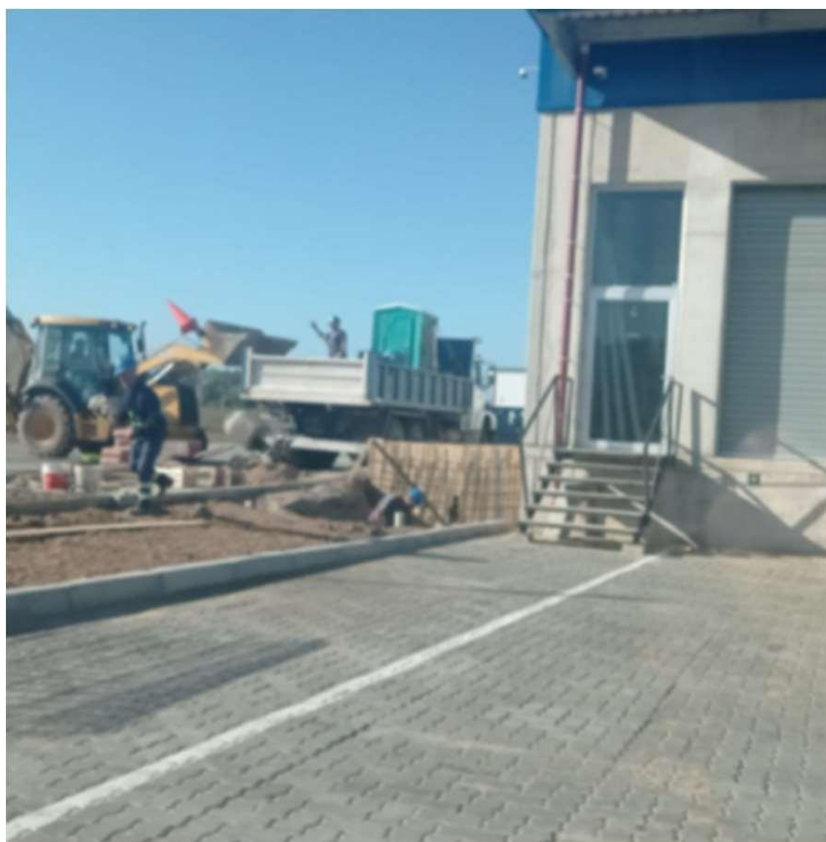
Se realizaron cierres donde el material estaba fugando cuando llovía a las captaciones

Sector contra Nave Logística en el que se hormigonó la vereda
